## RÉPARATION D'OUVRAGE D'ART

Réhabilitation de l'ouvrage PI 115 sur l'A40 : revêtement des extrados et des culées

## LES NEYROLLES (01)

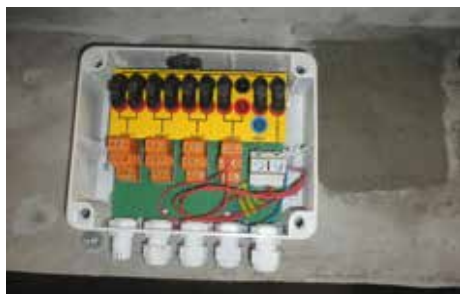
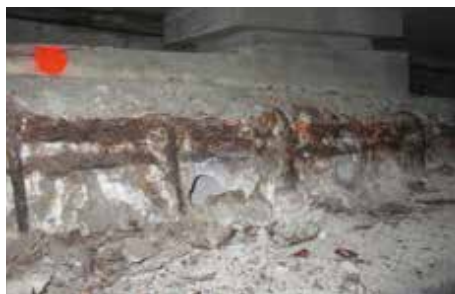
Réparation des bétons

Traitement des chlorures par protection cathodique par courant galvanique

Monitoring et branchement d'une chaîne d'anode par culée
